# Kindcentrum OPwierde te Appingedam

Samenvatting voorlopig ontwerp bouwkundig versterken  
schoolgebouwen

17 november 2015  
definitief  
BD5879.74064

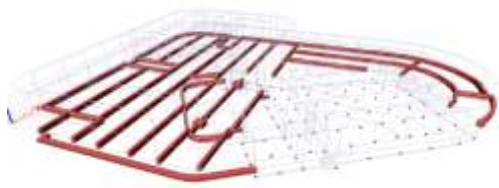
Overzicht modellering fundering - bestaande situatie

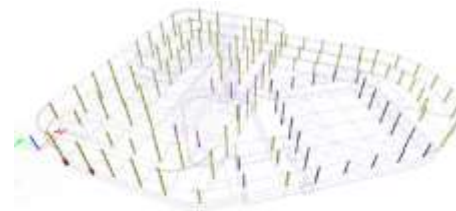
Overzicht kolommen - bestaande situatie
